## Le termocamere FLIR forniscono prove significative in una disputa legale in Italia

*Ne è un esempio un caso giudiziario discusso presso un Tribunale Italiano, che verteva sull'infiltrazione di umidità e formazione di muffa in un condominio. Gli inquilini dichiaravano l'esistenza di un difetto costruttivo, mentre il costruttore affermava che la colpa era da imputare agli inquilini, poiché non riscaldavano e non areavano appropriatamente gli appartamenti. La questione è stata risolta grazie ad ispezioni svolte con termocamere FLIR.*

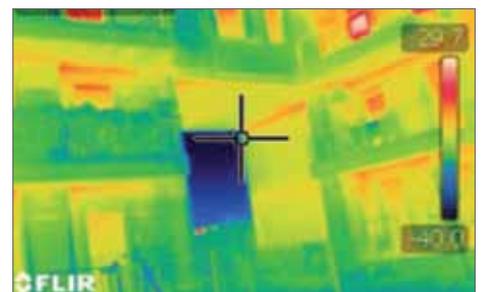
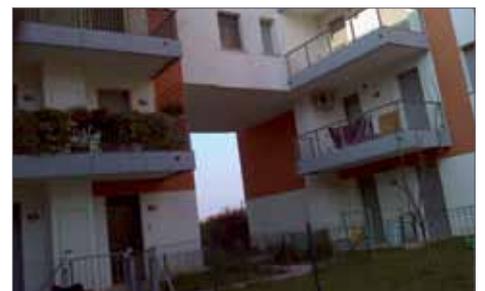
Questa immagine termica mostra chiaramente la dispersione di calore dall'edificio.

"Abbiamo ispezionato gli appartamenti contestati, sia all'esterno che all'interno, e abbiamo rilevato significative dispersioni di calore e ponti termici", spiega Eviana Faccin, consulente termografico presso Multites. "Un ponte termico è un'area caratterizzata da un minore isolamento. Il calore segue sempre il

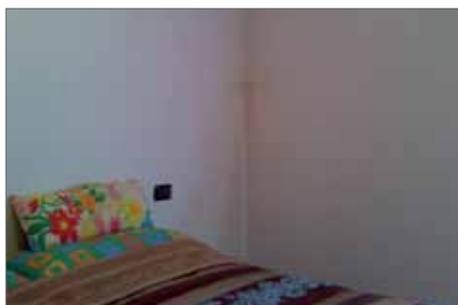
La differenza di temperatura tra l'area fredda nell'angolo ed il resto della parete è di oltre 5° C.

più fredde e quelle più calde delle pareti variavano tra 2 e 5 °C. "Ma occorre osservare che la differenza di temperatura tra l'interno e l'esterno era inferiore rispetto ai valori consigliati. Solitamente il metodo migliore è quello di ispezionare gli edifici solo in presenza di una differenza tra la temperatura esterna e la temperatura interna di almeno 10° C. In autunno, tuttavia, difficilmente tali differenze di temperatura si verificano, poiché la temperatura all'interno degli appartamenti dovrebbe essere superiore a 20° C, e fare attendere diversi mesi il Tribunale, fino al cambio di stagione non era, in questo caso, proponibile."

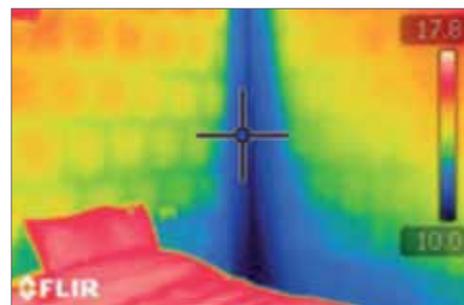
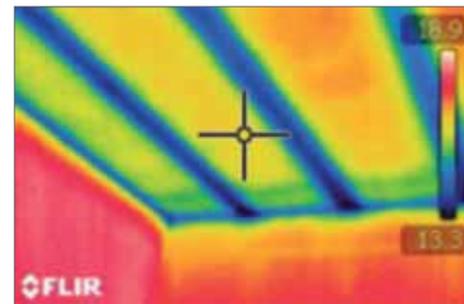
Queste immagini mostrano chiaramente che i punti freddi causati dai ponti termici coincidono esattamente con la comparsa di muffa.

Ulteriori indagini hanno rilevato un legame diretto tra la formazione di muffa ed i ponti termici. "La presenza di muffa coincideva perfettamente con la posizione dei ponti termici. Ogni formazione di muffa si trovava su un'area di parete evidenziata come ponte termico nelle immagini termiche."
